Une nouvelle rosace pour la cathédrale de Soissons

Date : 14 janvier 2022

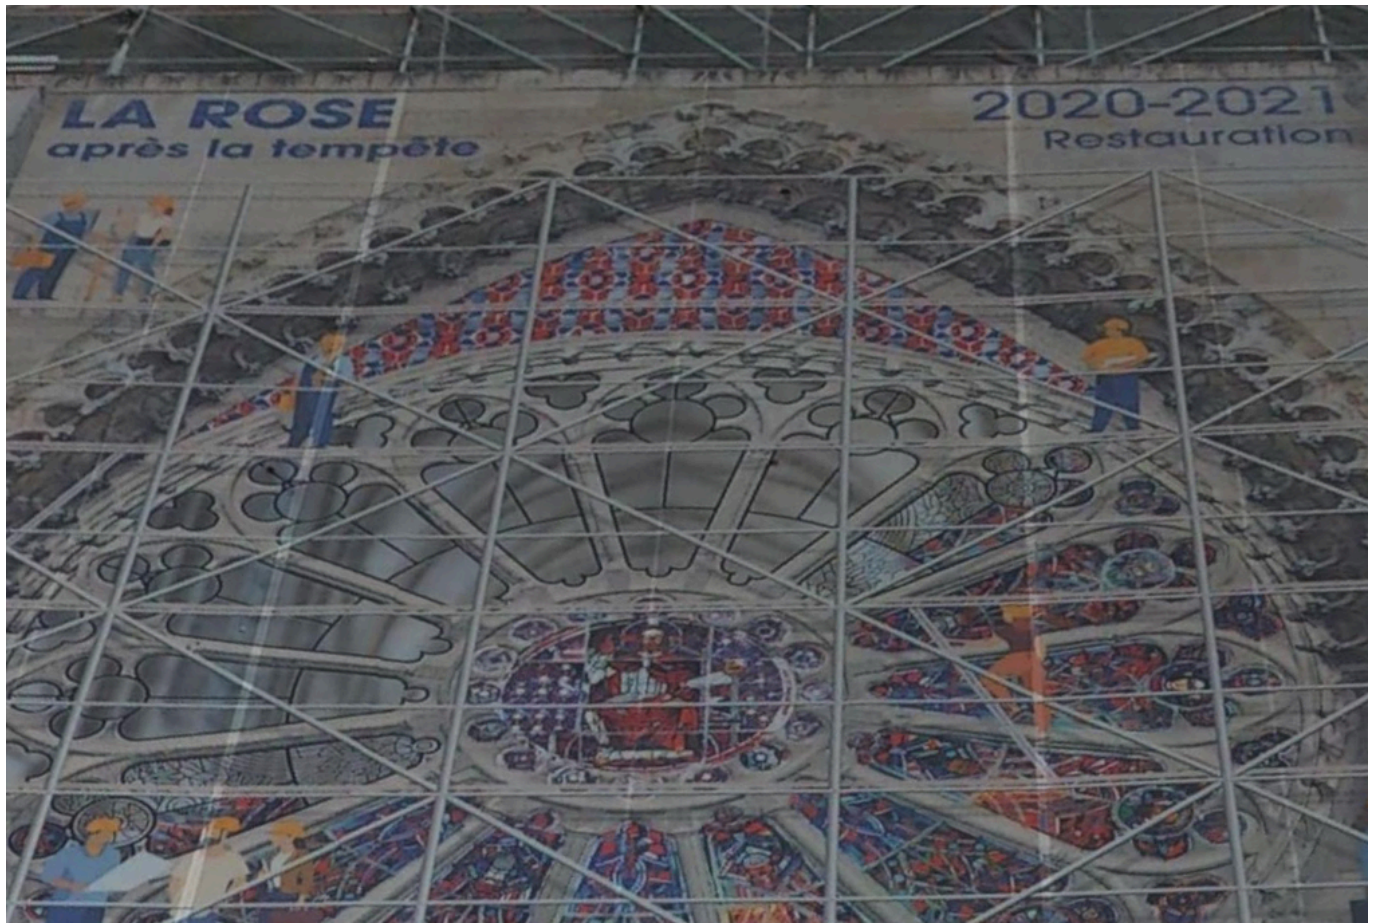
du 12 au 13 janvier 2017, la tempête Egon avait soufflé la grande rose. Les travaux de reconstruction d'une nouvelle rose viennent de s'achever. En 2018, les restes de la rose furent remontés au sol dans le but d'être mieux étudiés. Ce travail permis de constater que la structure était en réalité déjà fragilisée avant la tempête. Il fallait reconstruire la rose à neuf.

En 2019, 12,6 tonnes de pierres neuves furent extraites de la carrière de la Croix Huyart à Bonneuil-en-Valois dans l'Oise dans le but de recréer la rose de 9 m de diamètre. Il fallu ensuite douze tailleurs de pierre pour sculpter et recréer les différents éléments. Un chantier rendu parfois complexe par la volonté de recourir à des techniques oubliées comme le coulage de joints en plomb pour sceller les pierres. Dans le même temps, la recréation des 174 panneaux de vitraux mobilisait quatre ateliers spécialisés. L'opération s'est achevée juste avant Noël.
